# Statusrapport

*Ansökan om tillstånd till utökad grundvattenbortledning för tunnelbana till Nacka och Söderort*

Diarienummer: FUT 2024-0367

Utgivningsdatum: 2025-01-24

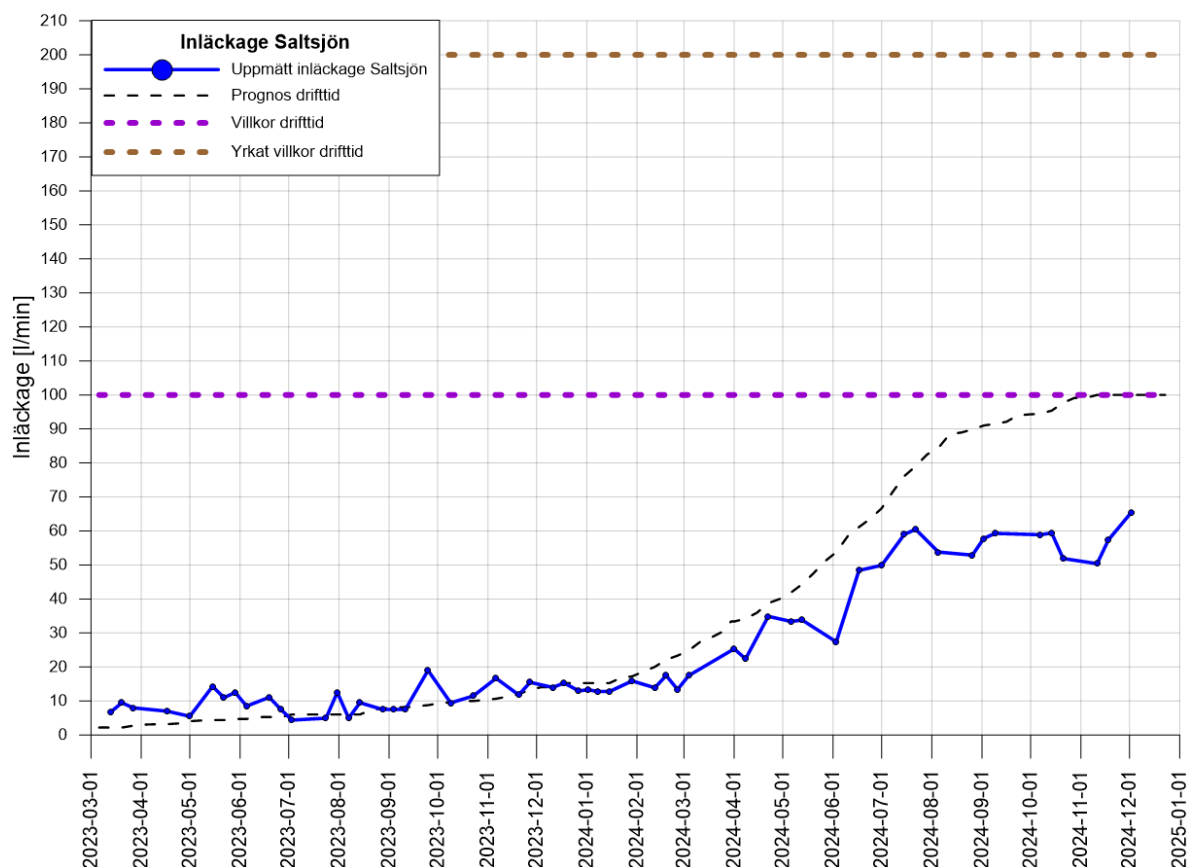
För delsträcka Saltsjön låg inläckaget vid inlämnandet av ansökan på ca 10-15 l/min. Då hade delsträckan bara brutits ut till 10 %. Sedan dess har delsträckan färdigställts och mängden inläckande grundvatten till tunnlarna har ökat till ca 60-70 l/min, se Figur 2. Inläckaget ligger under villkorsvärdet för drifttiden. Svenska kraftnät driver tunnel genom samma område inom projekt Citylink. Citylink-tunneln passerar parallellt med Regionens tunnel vid Skeppsholmen, under Strömmen och på Södermalm ner till Mårtensdal. Projekt Citylinks inläckage närmast Skeppsholmen har varit betydande, vilket innebär att Svenska kraftnät kommer behöva utföra efterinjekteringar i området. Svenska kraftnäts efterinjekteringsarbeten kan komma att påverka inläckaget till Regionens tunnel i form av ökade mängder.

Figur 2. Uppmätt inläckage i liter per minut för delsträcka Saltsjön visas i blått. Prognos för drifttid visas med streckad svart linje och befintligt villkor för drifttiden visas i streckad lila linje. Det yrkade villkorsvärdet för delsträckan redovisas med brun streckad linje.

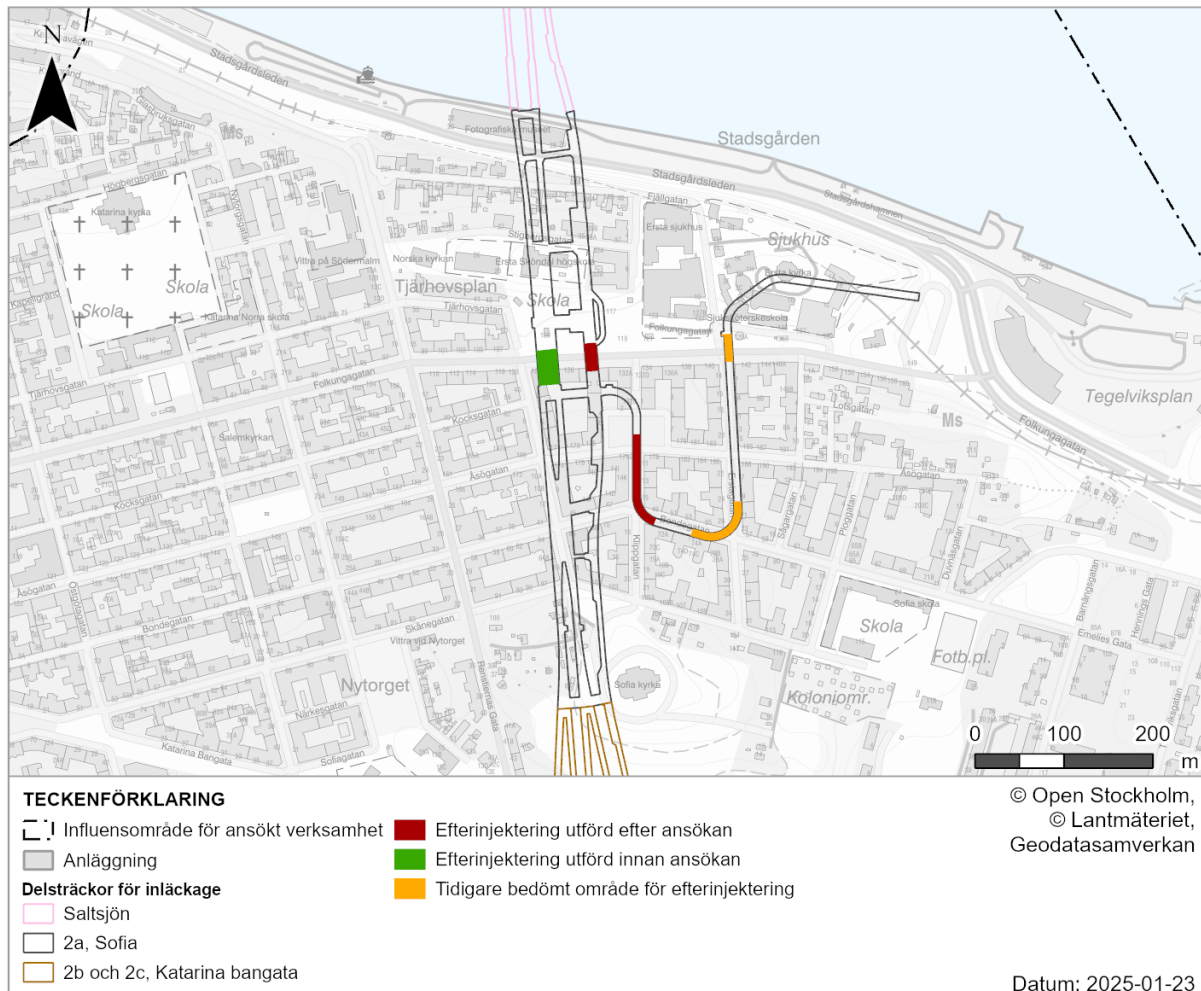
Efter inlämnandet av ansökan har ytterligare systematisk efterinjektering utförts i servicetunneln och i arbetstunneln, se Figur 4. Efterinjekteringen har utförts enligt den metodik som beskrevs i ansökan. Efterinjektering har utförts i princip överallt där det hade planerats. Det finns två områden i arbetstunneln där efterinjektering tidigare bedömts vara möjlig men där projektet idag inte ser något behov. Dels skulle det innebära stor påverkan på projektets färdigställandetid, dels skulle det inte få någon miljömässig effekt.

Figur 4. Utförd efterinjektering inom delsträcka 2a Sofia.

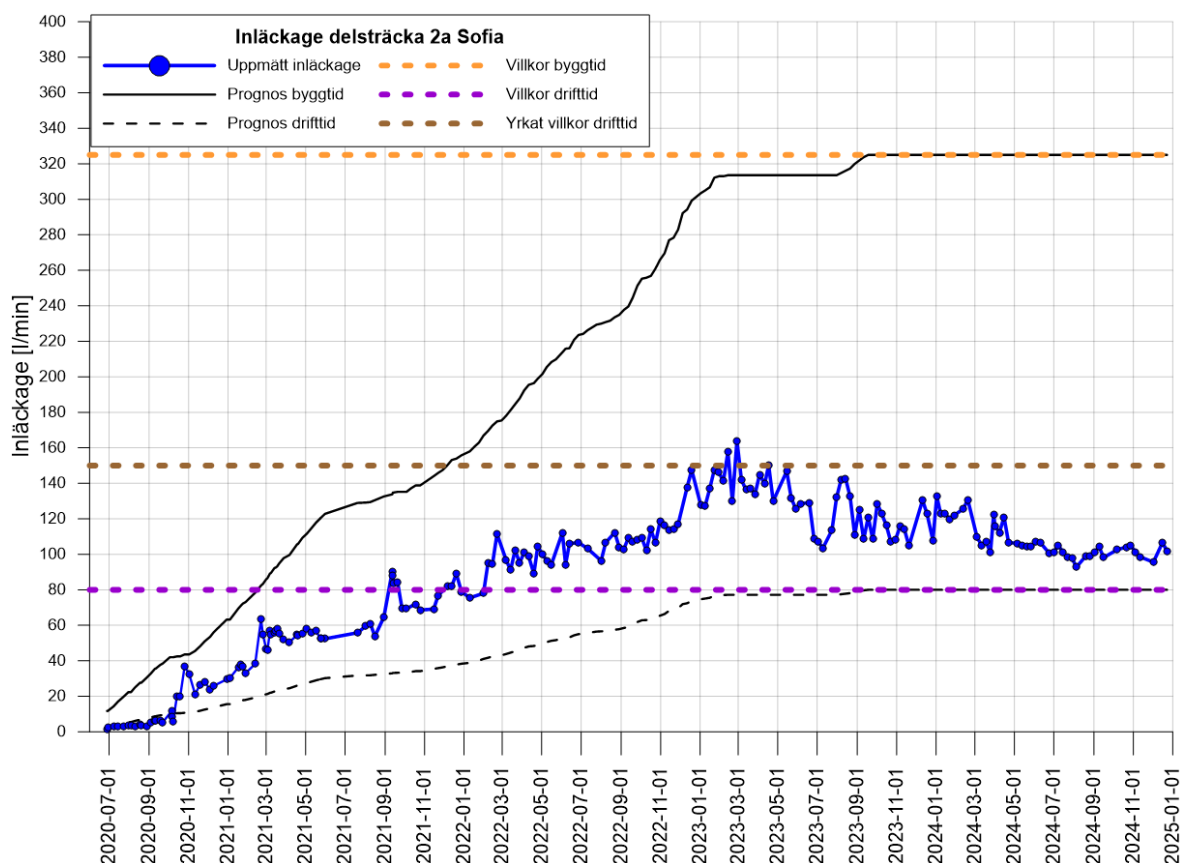
För delsträcka 2a Sofia låg inläckaget vid inlämnandet av ansökan på ca 124 l/min. Då var delsträckan i princip färdigutdriven bortsett från den tunneldel som utgörs av hisschakt för stationsuppgång i Stigbergsparken. Sedan dess har upprymning av schaktet pågått och det kvarstår endast en mindre del berg längst ner i schaktet som ska sammankoppla hissplanet via tvärtunneln till stationsutrymmet. Mängden inläckande grundvatten har sedan inlämnandet av ansökan minskat något och ligger på ca 100 l/min i december 2024, se Figur 5. Inläckaget ligger fortfarande över villkorsvärdet för drifttiden.

En viss inläckageminskning kan ses av de efterinjekteringsinsatser som utförts efter att ansökan lämnats in. För arbetstunneln kan en minskning på cirka 5 l/min ses. För området i servicetunneln kan en minskning på mellan 5 och 10 l/min ses.

Figur 5. Uppmätt inläckage för delsträcka 2a Sofia visas i blått. Inläckaget är baserat på veckovisa mätningar och redovisas som liter per minut. Inläckageprognos utifrån framdrift visas med svart heldragen linje för byggtiden och svart streckad linje för drifttiden. Det totala villkoret visas med streckad orange linje för byggtiden och streckad lila linje för drifttiden. Yrkat villkorsvärde för drifttiden visas med brun streckad linje.

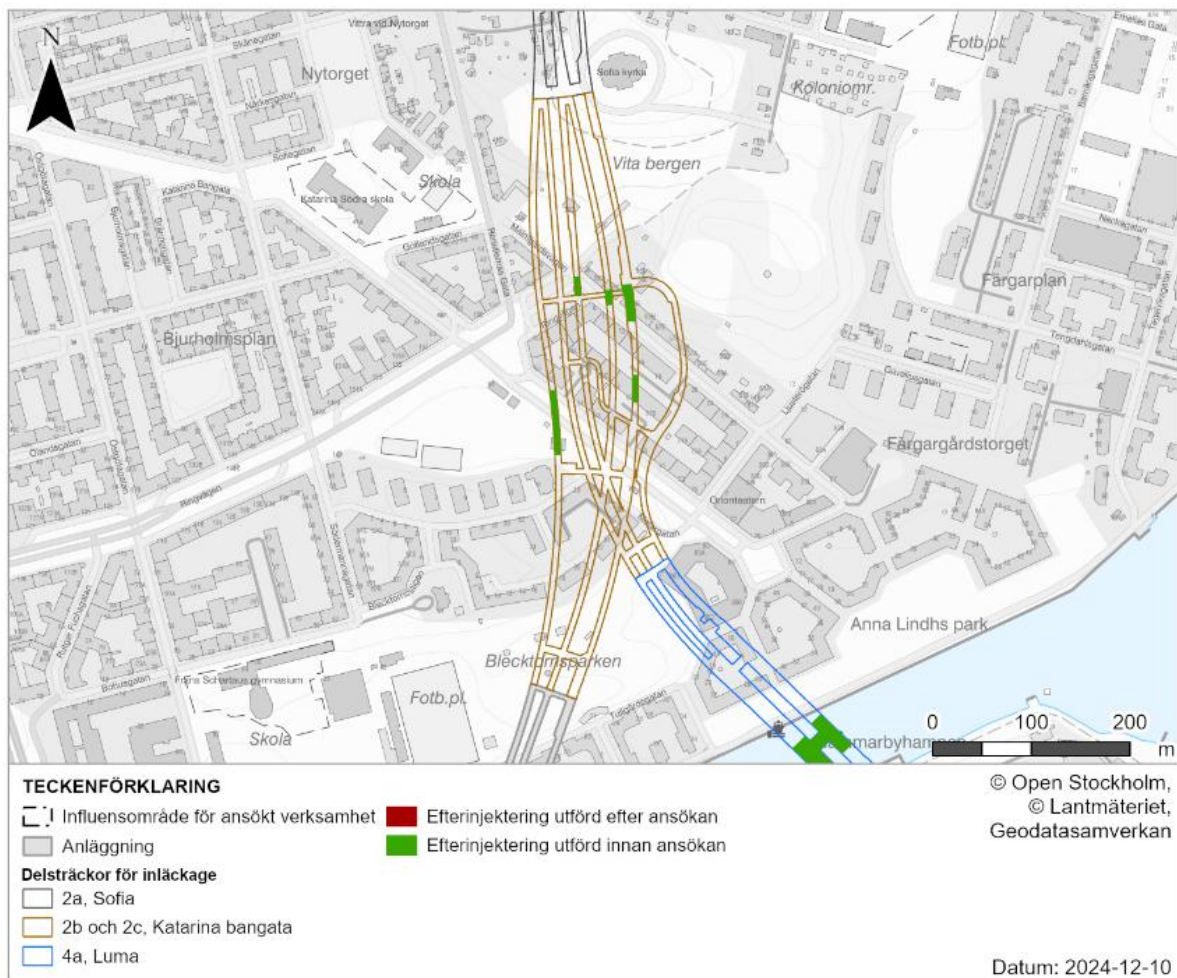
Förinjektering har utförts med ett utvecklat koncept genom stegvisa observationer och behovsanpassad IK3. Detta innebär att stegvisa observationer utförts liksom kontroller och åtgärder som syftar till att identifiera bergets genomsläpplighet. Konceptet syftar också till att identifiera svaghetszoner, anpassa tätningsinsatsen till bergmassan och utvärdera resultatet innan fortsatt bergschakt. Efter inlämnandet av ansökan i mars 2024 har ingen efterinjektering utförts, se Figur 7.

Figur 7. Utförd efterinjektering delsträcka 2b och 2c Katarina Bangata.

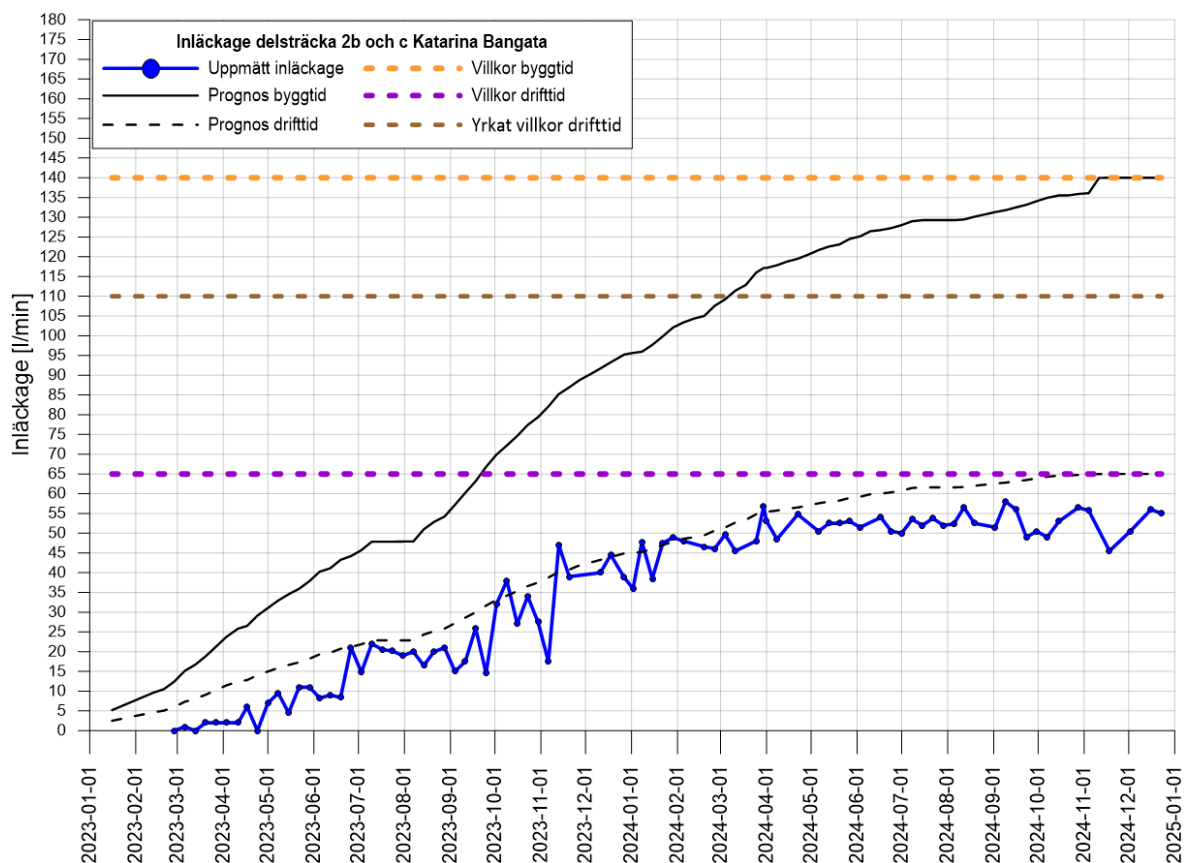
För delsträckorna 2b och 2c Katarina Bangata låg inläckaget vid inlämnandet av ansökan på ca 45-50 l/min. Då var delsträckorna utdrivna till 65 %. Den totala mängden inläckande grundvatten har sedan inlämnandet av ansökan ökat något och ligger på ca 55 l/min när båda delsträckorna är utdrivna, se Figur 8. Det är svårt att särskilja delsträckorna på grund av den komplicerade tunnelgeometrin men några försök att mäta dem separat har gjorts. De preliminära mätningarna visar på strax under 40 l/min för delsträcka 2b Katarina Bangata mot Söderort och strax över 15 l/min för delsträcka 2c Katarina Bangata mot Nacka. Båda delsträckorna påverkar dock samma magasin och det är därför Regionen yrkat om ett samlat villkorsvärde för drifttiden.

Figur 8. Uppmätt inläckage för delsträckorna 2b och 2c Katarina Bangata visas i den blå grafen. Inläckaget är baserat på veckovisa mätningar och redovisas som liter per minut. Inläckageprognos utifrån framdrift visas gemensamt för 2b och 2c med svart heldragen linje för byggtiden och svart streckad linje för drifttiden. Det totala villkoret visas med streckad orange linje för byggtiden och streckad lila linje för drifttiden (detta också utifrån det samlade värdet för delsträckorna). Den streckade bruna linjen visar det yrkade villkorsvärdet för drifttiden för delsträckorna.

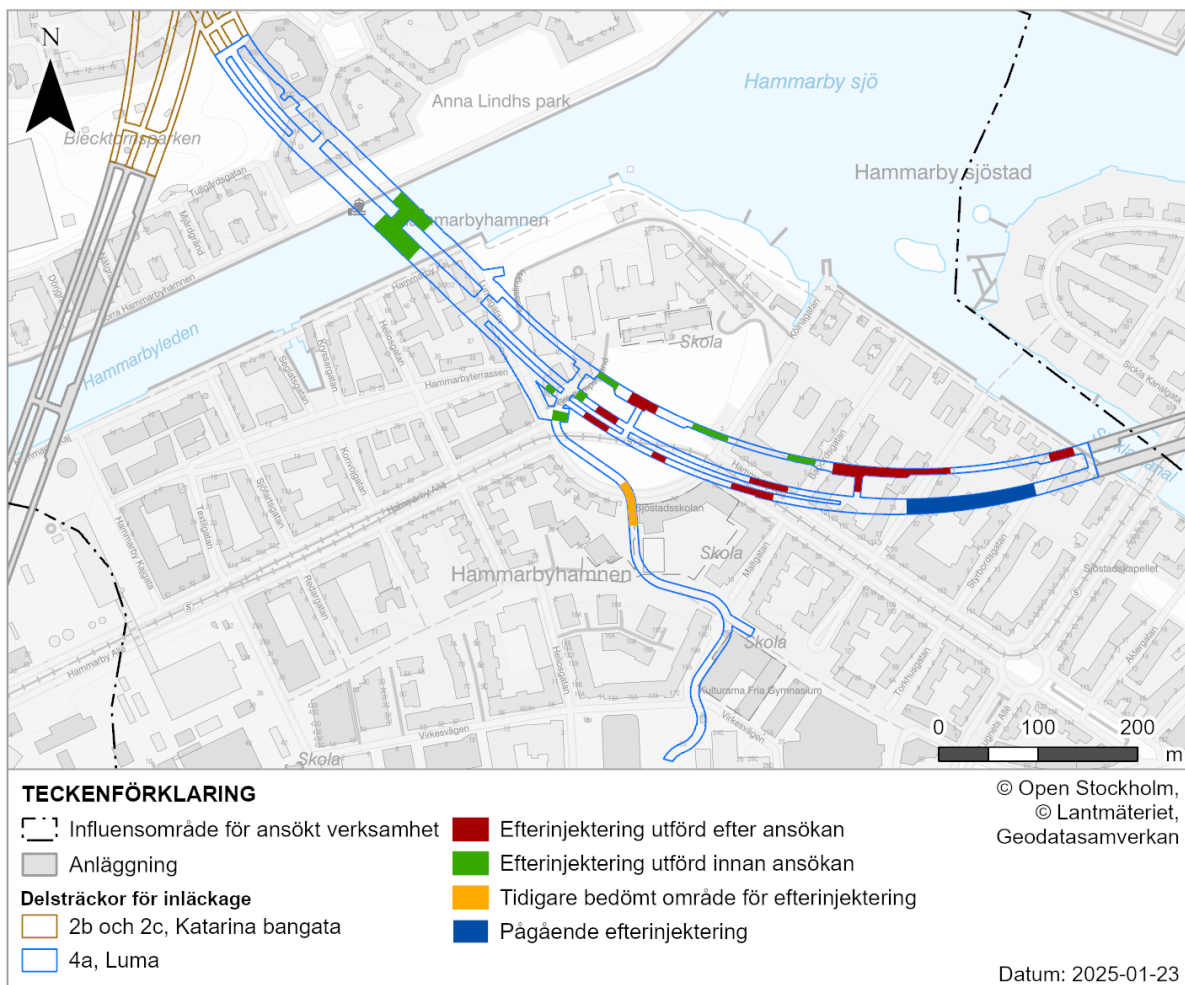
Inom delsträcka 4a Luma har det utförts förinjektering enligt injekteringskoncept behovsanpassad IK3 och anpassad injektering för rulltrappsschakten med hänsyn till en omgivning med låg bergtäckning och närhet till annan infrastruktur. Det har dessutom utförts systematisk och behovsanpassad efterinjektering både i spår- och servicetunnlar. Innan inlämnandet av ansökan hade viss efterinjektering redan utförts, dels i servicetunneln, dels i arbetstunneln. Efter att ansökan lämnades in i mars 2024 har efterinjekteringsinsatserna fortsatt. Omfattande efterinjektering har utförts i flertalet områden i spår- och servicetunnel, se Figur 10. Efterinjekteringen har utförts enligt den metodik med systematisk efterinjektering som beskrevs i ansökningshandlingarna. Efterinjektering pågår fortsatt inom delsträcka 4a Luma.

Det finns ett område i arbetstunneln där efterinjektering tidigare bedömts vara möjlig men där projektet idag inte ser något behov. Dels skulle det innebära stor påverkan på projektets färdigställandetid, dels skulle det inte få någon miljömässig effekt.

Figur 10. Utförd och pågående efterinjektering inom delsträcka 4a Luma.

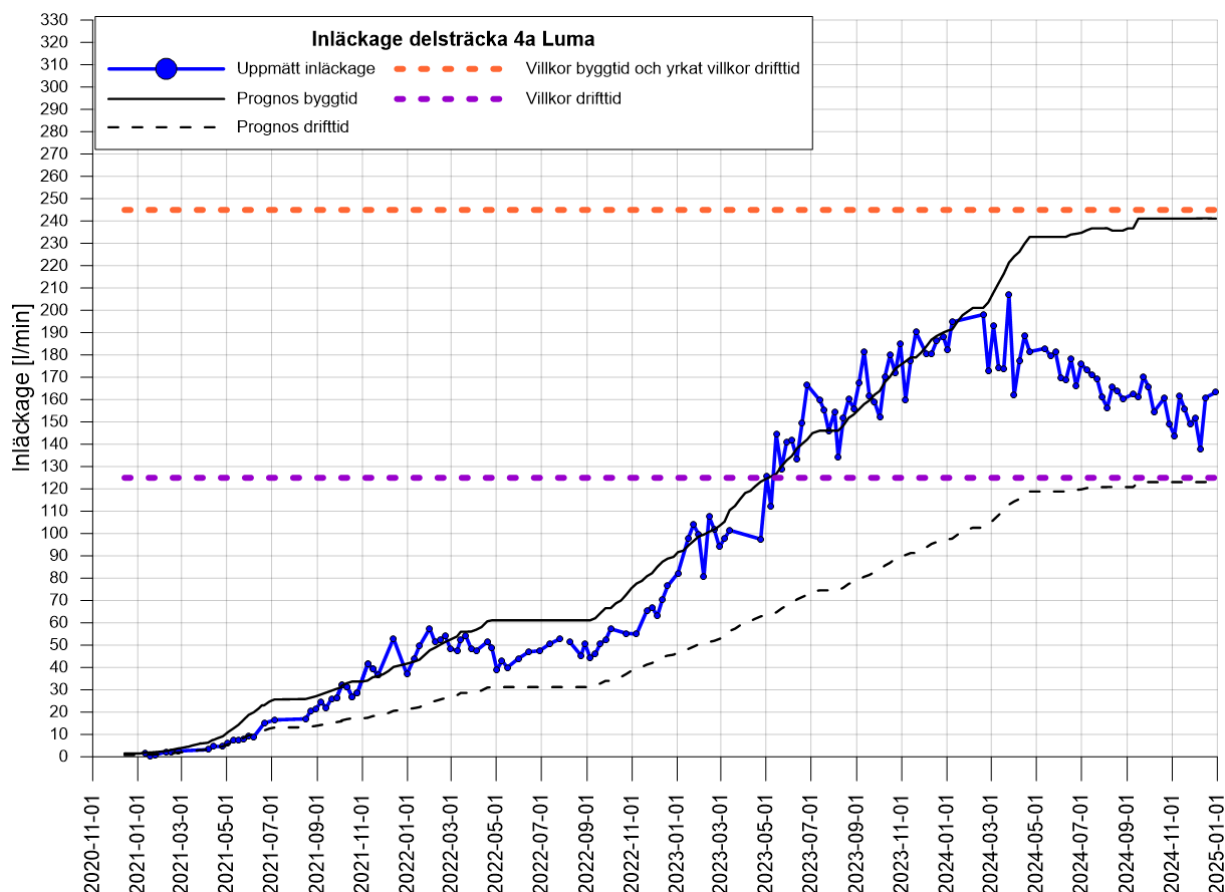
För delsträcka 4a Luma låg uppmätt inläckage vid inlämnandet av ansökan på ca 190 l/min. Då kvarstod ca 340 m tunnel att driva samt flertalet bergschakt. Sedan dess har tunneln brutits ut till fullö, liksom ventilationsschakten. Genomslag kvarstår för det norra och södra rulltrappsschaktet. Mängden inläckande grundvatten har sedan årsskiftet 2023/2024 minskat och ligger på 160-165 l/min i december 2024, se Figur 11. Inläckaget ligger fortfarande över villkorsvärdet för drifttiden.

En viss inläckageminskning kan ses av de efterinjekteringsinsatser som utförts efter att ansökan skickats in. För en del av servicetunneln där tvärtunneln förbinder till dubbelspår kan en minskning på cirka 5-10 l/min ses. I övriga delar har efterinjekteringen inte gett någon mätbar effekt på mängden inläckande grundvatten.

Under den pågående efterinjekteringen har det uppstått svårigheter med att få till kvalitetssäkra inläckagemätningar. Detta beror på att botten grävs upp under efterinjekteringen vilket leder till att vatten magasineras och inte fångas upp i mätningarna. Det bidrar till osäkra inläckagemätningar. Exakt vad inläckaget ligger på i dagsläget är inte säkerställt och det kan visa sig vara högre när arbetena med efterinjektering blir klara. De kvarstående arbetena med jord- och bergschaktet för norra uppgången på Södermalm och bergschaktet för södra uppgången i Hammarby Sjöstad kan också bidra till att mängden inläckande grundvatten ökar.

Figur 11. Uppmätt inläckage för delsträcka 4a Luma visas i den blå grafen. Inläckaget är baserat på veckovisa mätningar och redovisas som liter per minut. Inläckageprognos utifrån framdrift visas med svart heldragen linje för byggtiden och svart streckad linje för drifttiden. Det totala villkoret visas med streckad orange linje för byggtiden och streckad lila linje för drifttiden. Den streckade orangea linjen visar också det yrkade villkorsvärdet för drifttiden för delsträckan.
